**Olivier ROLLAND**  
restaurateur de sculptures  
3, rue du Gué,  
37270 MONTLOUIS-SUR-LOIRE  
SIRET: 379 514 391 00034  
Tél.: 02 47 45 14 56 fax: 02 47 45 14 60  
mobile: 06 80 42 87 74  
e.mail : olivierrolland@wanadoo.fr

**Collection particulière, tête de Marc-Aurèle,  
nettoyage et préparation au soclage  
commande 11CMBA0145 du 18/2/2011**

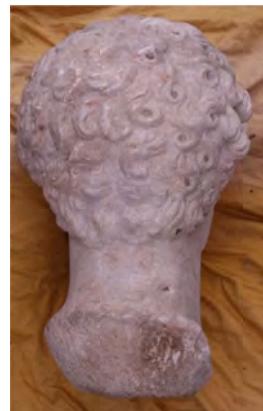
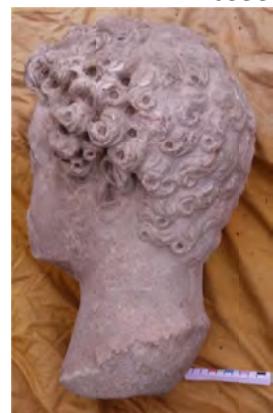
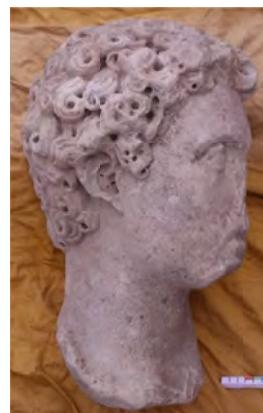
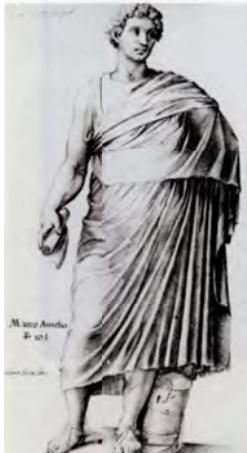
1. ← Face. Photo  
14/2/2011  
P1140332

2. → Dos. Photo  
14/2/2011  
P1140335

3. ↓ Senestre  
Photo 14/2/2011  
P1140336

4. ↓→ Photo  
14/2/2011  
P1140333

Oeuvre citée en objet (figures 1 à 4). Marbre blanc à petits cristaux, type Carrare.

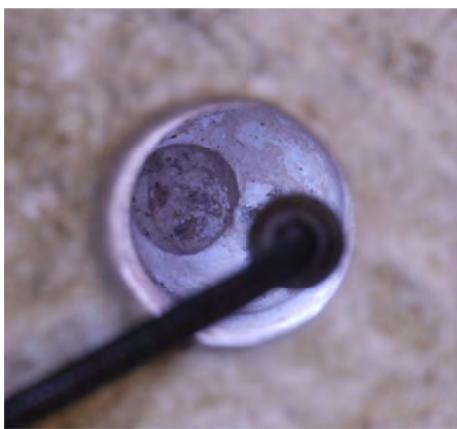
6. → Détail de la base,  
on distingue le plan de  
retaille et le trou de  
goujon P1140340

Le plat sous la base (figure 6) correspond probablement à une retaillé pour la présentation de la tête isolée.

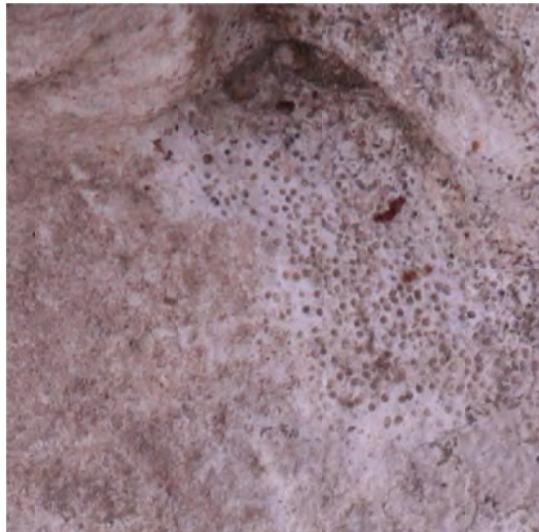
Cassures, parties disparues : éclats sur maxillaire gauche, oreilles, boucles, arcade sourcilière senestre figure 8) pièce rapportée du nez disparue.

Traces de lichens (figures 8 et 9)

8. ↑ Œil senestre et front, grandeur nature : épaufrure de l'arcade sourcilière, taches claires de lichens P1140352

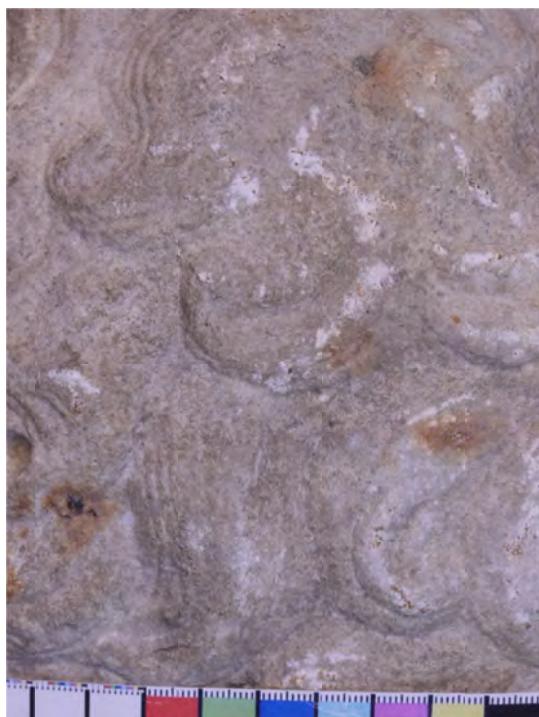
9. ↑ Détail de la figure 8 grossi trois fois: limite entre tache claire (trace de lichen) et partie grisâtre. On distingue les petits trous typiques de certains lichens.

Autres dépôts : nettoyage par brossage doux à l'eau. Les restes de lichens ont été éliminés par microsablage.

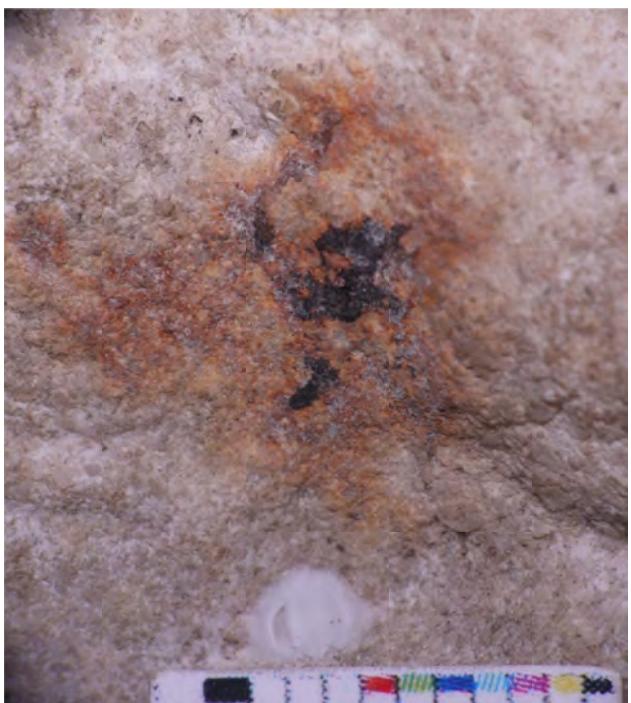
Salissures : taches de rouilles dues à un contact avec un objet rouillé et griffures, principalement au dos (figures 10 et 11), mais un peu aussi sur les autres côtés ; dépôts de poussière dans les creux, trous de trépan surtout.

10. ↑ Arrière de la tête : usure récente découvrant le marbre blanc, traces de rouille. P1140412

Taches de rouille : microsablage (buse 0,8mm, pression 1 bar, abrasif alumine 29 microns)

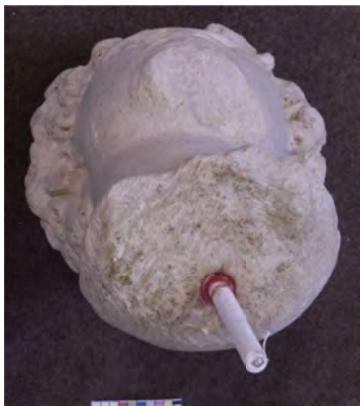
22.↑ Après scellement du goujon. Celui-ci est encore ici gainé de ruban Teflon, utile seulement pour la partie à l'intérieur du scellement (il permet le dévissage). P1140436

Dans le trou existant, un film de réversibilité en résine acrylique Paraloïd B72 a été appliqué ; après séchage, une résine époxyde Hilti RE500<sup>1</sup> a été introduite, autour d'une tige filetée d'acier inox diamètre 14 mm, longueur 23 cm, gainée de ruban Téflon. La tige dépasse de 10 cm sous le cou et peut facilement être dévissée (figures 22 à 24).

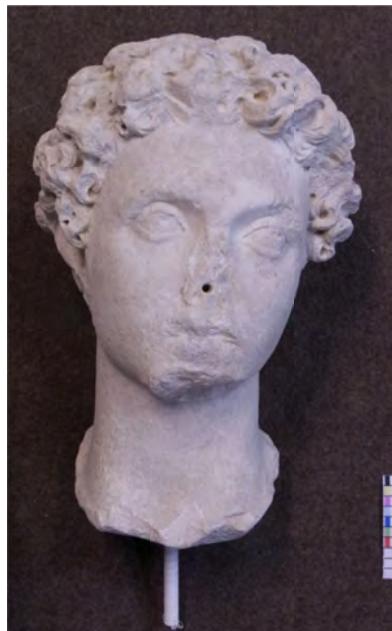
23.↑ Même stade. P1140432

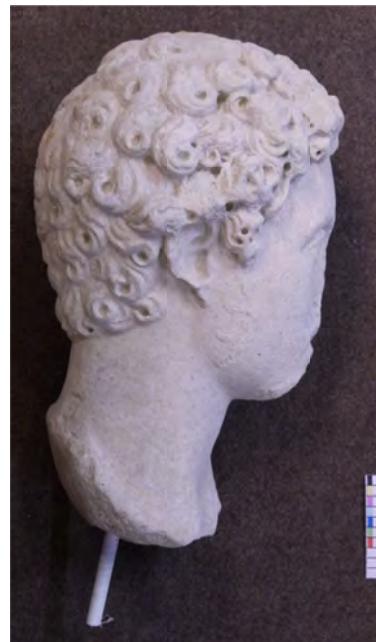
24.↑Même stade. P1140433

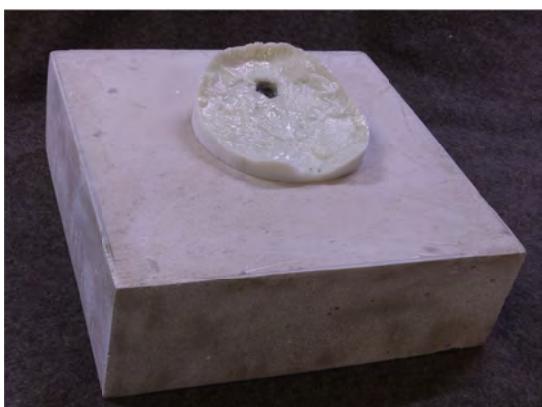
25.← Semelle posée sur le socle de manutention. . P1140441

Un socle de manutention en béton cellulaire a été réalisé, imprégné en surface de résine époxyde Epolam 1015 et renforcé au-dessous par du mat de verre. Une semelle sous le cou empêche le jeu de la tête. Cette semelle est composée de poudre de marbre, poudre de cellulose et de la même résine époxyde, elle est isolée du marbre par du film étirable; sa face inférieure est armée de mat de verre.

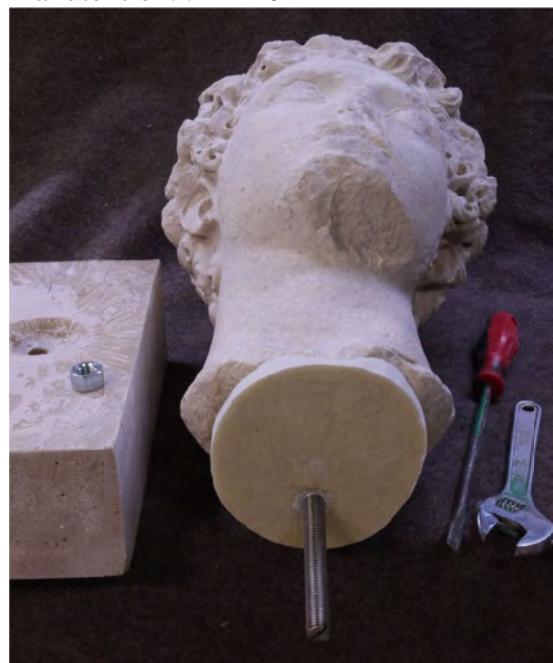
26.↑ Vue du dessous de l'œuvre sur son socle. La tige filetée doit être dévissée de 3.5 cm (il reste 10 cm dans le scellement) pour sortir suffisamment sous le socle de manutention P1140446

La tige filetée traverse la semelle et le socle, elle est boulonnée sous ce dernier (figure 2527 27 page 8).

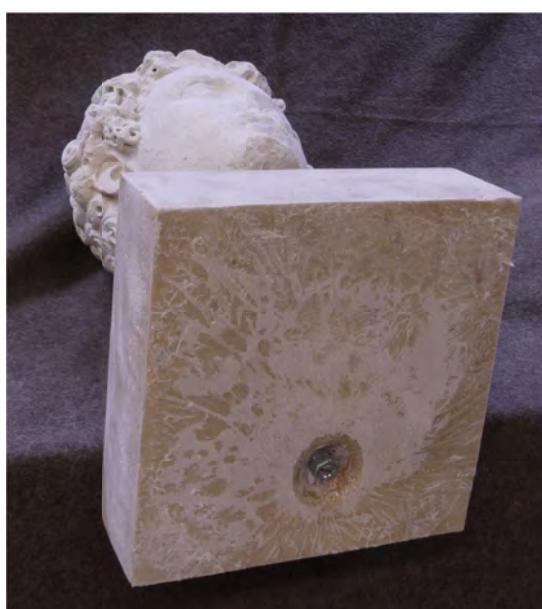
27.← Vue de dessous montrant le boulon sur la tige P1140450
